Reinigen, Festigen, Reduzieren

Dokumentation einer restauratorischen Arbeit

Übernahmezustand – der Blick der RestauratorInnen auf die »Ajax«

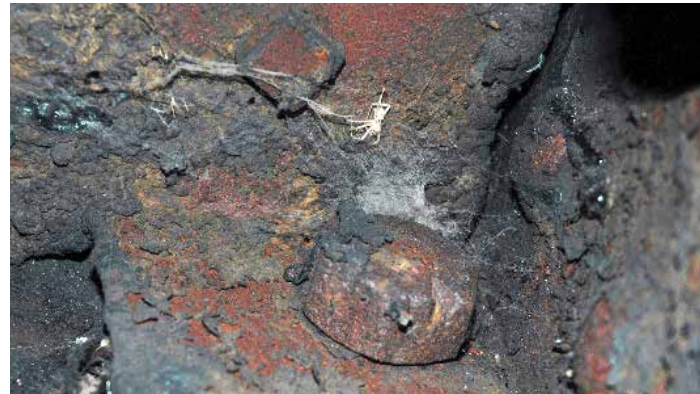
Am gesamten Rahmen, besonders aber an Schraubenköpfen und Kanten waren Fehlstellen mit freiliegendem, teilweise korrodiertem Eisen sichtbar.

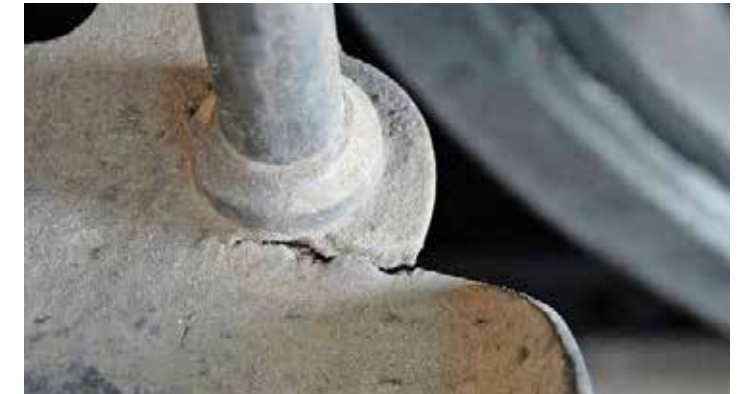
Weitere Farbausbrüche und Korrosionsbildung waren am Stehkessel, an der Feuerbox, am Führerstand und massiv am Unterbau vorhanden.

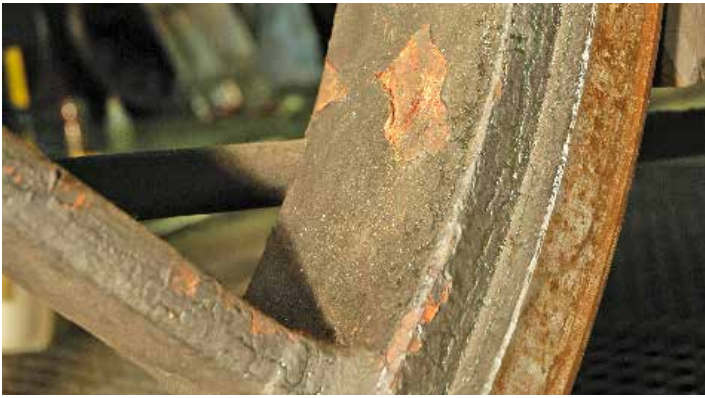
Die Auftritte waren stark verschmutzt, stellenweise leicht korrodiert, deren Farbfassung größtenteils abgetreten. Der rechte Aufstieg war an der vorderen Aufhängung eingerissen.

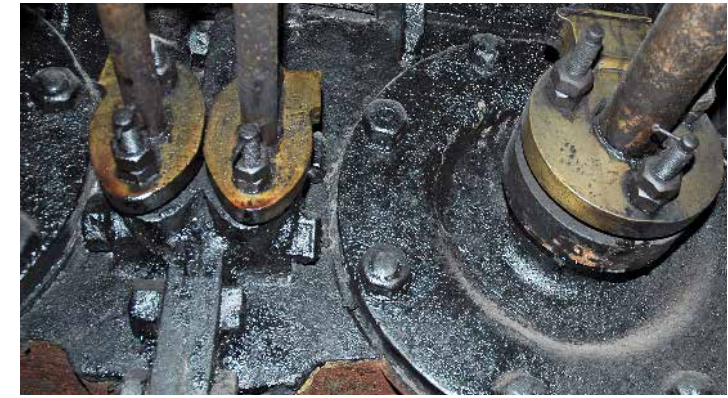
Alle blanken Messing- und Eisenteile waren mit sekundärem gebräuntem Zaponlack gefasst. Die Eisenoberfläche wies unter dem Lack eine Korrosion, welche den Pinselstrich des Lackauftrags nachzeichnet, auf.

Um dem gesamten Exponat für die Ausstellung wieder ein klares Erscheinungsbild zu geben, mussten alle Hebel und Gestänge, Ventile und Kesselspangen bearbeitet werden. Der alte verbräunte Zaponlacküberzug wurde unter dosiertem Einsatz von geeigneten Lösemitteln mit feinen Tüchern abgenommen. Auf eine Konservierung der Messing- und Kupferoberfläche wurde verzichtet.

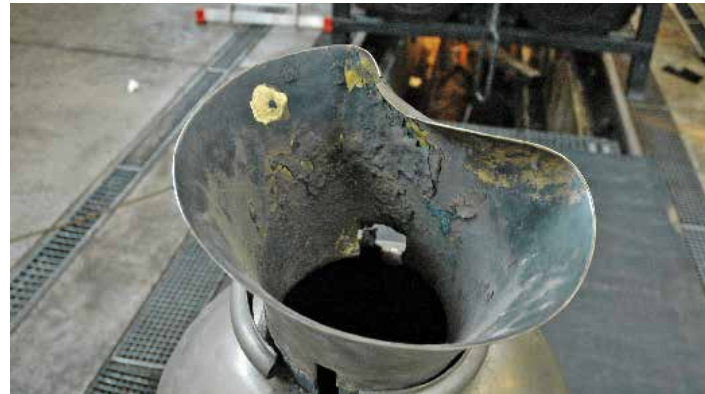
Der kleine Trichter am oberen Abschluss des aus Messing gefertigten Dampfdomes war eingedrückt und an mehreren Stellen eingerissen.

Die sekundäre schwarze Fassung im Unterbereich der Kesselbänder wurde entfernt. Mittels formgerechter Holzunterlagen konnte der deformierte Messingtrichter am Dampfdom wieder ausgerichtet werden. Vorhandene Risse in dessen Sockel wurden wie das Kesselband stabilisiert.

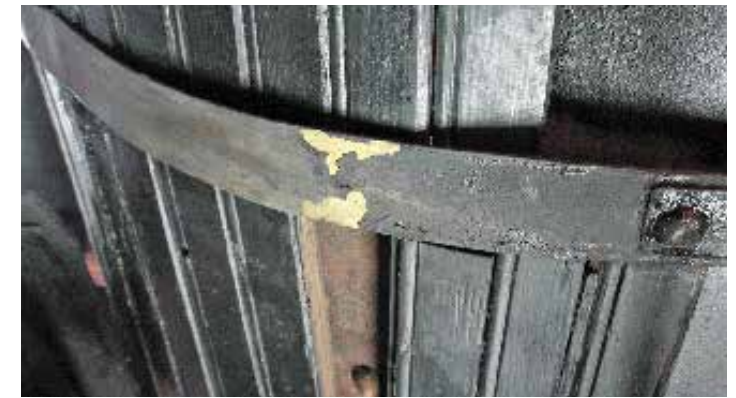
In anderen Bereichen bestand die oberste Schicht aus einem dick aufgetragenen teerartigen Anstrich, der eine starke Craquelé-Bildung und zahlreiche Tropfnasen aufwies.

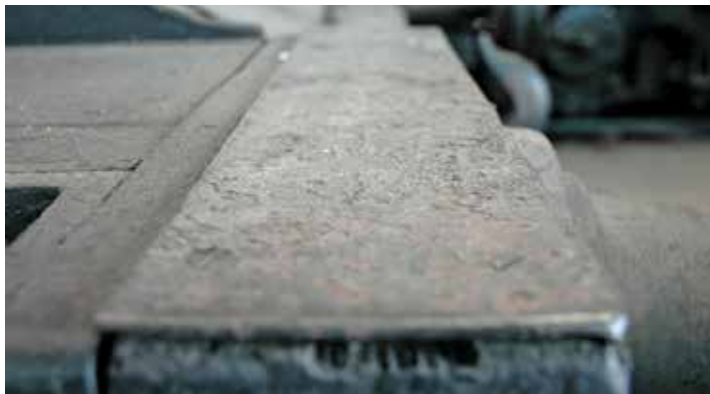
Auf der rechten Seite war dies in scharf begrenzten Flächen der Fall, was auf eine Neuordnung der Holzlatten nach einer Demontage der Verkleidung schließen lässt. Im Bereich des Unterbaus ist das vorderste Kesselband mit schwarzer Ölfarbe gestrichen, darunter stark korrodiert. Dieses Band war rechts unten vor der Vernietung mit einer Eisen-Öse eingerissen. An den übrigen Kesselbändern war die Fassung nur fragmentarisch erhalten.

Diese Maßnahme wurde nicht ausschließlich aus ästhetischen Gründen gemacht. Sie ermöglichte eine schonende Stabilisierung der alten, aus der Form gebrachten Nut- und Federbretter. Das Kesselband hinter der Rauchkammer wurde demontiert, der Riss mit Glasfasern stabilisiert und hinterklebt.

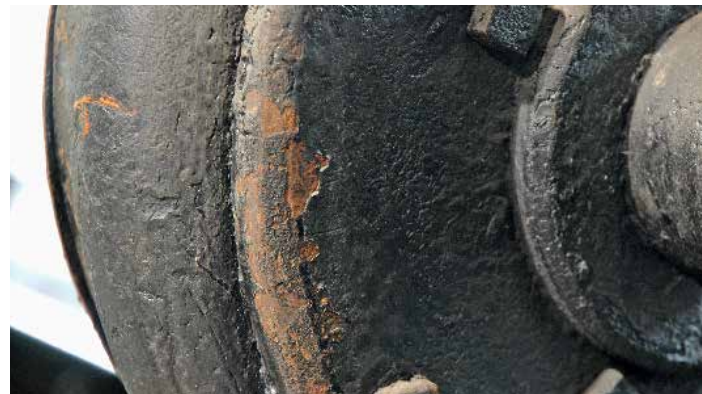
Die gesamte Pufferbrust hatte zahlreiche Ausbrüche und Craquelés in Folge von Farbschichtschrimpung.

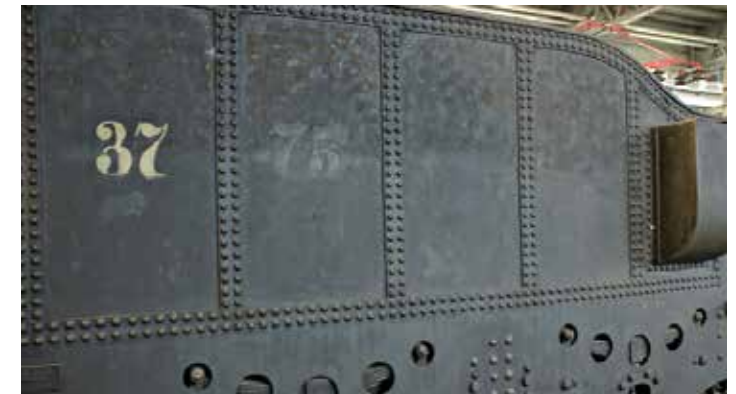
Wegen der schlechten Farbschichthaftung kam es auf dem Großteil der Eisenteile zu einer Schollen- und Korrosionsbildung. Ein ähnliches Schadensbild konnte an den Puffern festgestellt werden.

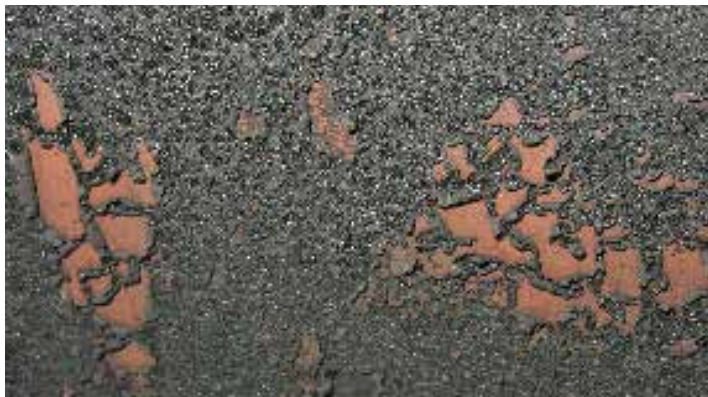
Auf der verschmutzten Oberfläche des Tenders wurden Rinnspuren, aufgerissene Farbfassung, inselförmige Farbausbesierungen und vor allem starke Craquelébildung vorgefunden.

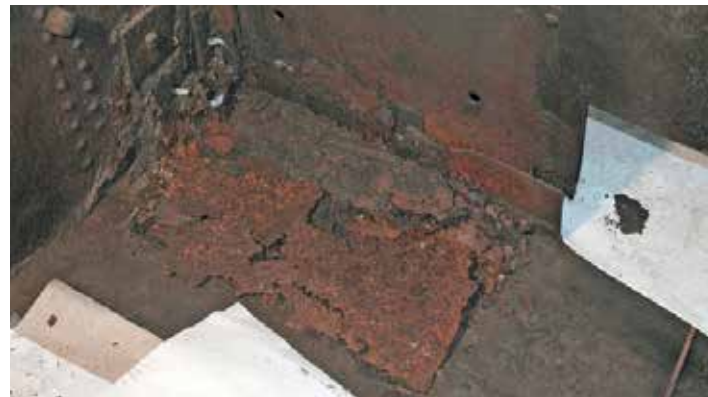
Die Haftung der mehrschichtigen Fassung war extrem schlecht. Insbesondere an den Kanten des Rahmens und bereichsweise verteilt über die gesamte Oberfläche gab es zahlreiche Fehlstellen und Kratzer.

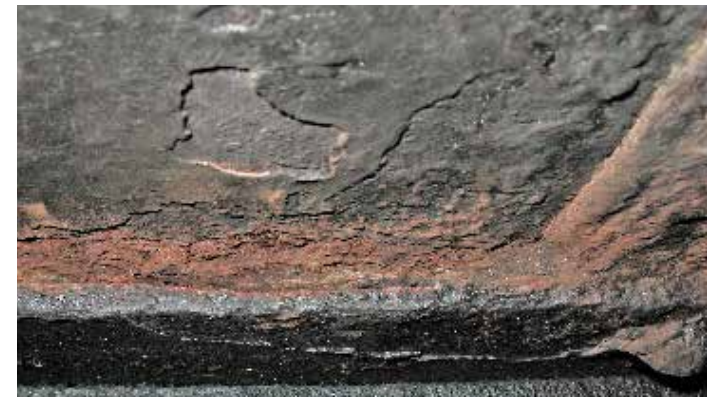
Am gebogenen Teil des Füllkastens war die Malschicht großflächig lose. Massive Korrosionsbildung im Bereich der Trennwand sowie an der Trennwand einer befestigten Kiste führte zu großen Verlusten der Farbfassung.

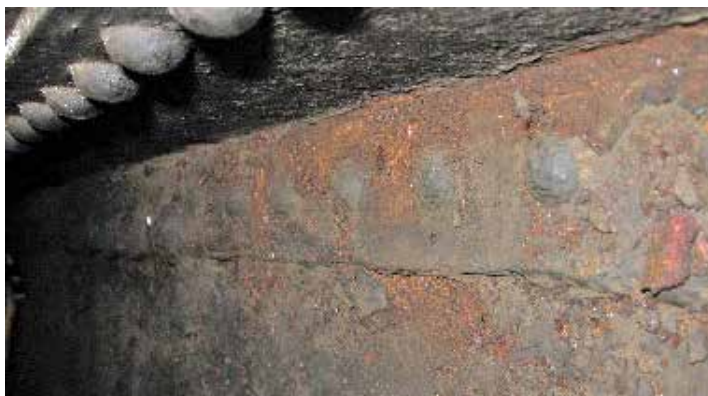
Das Blech unter dem Holzboden zum Führerstand hin wies die gleiche Schichtkorrosion auf.

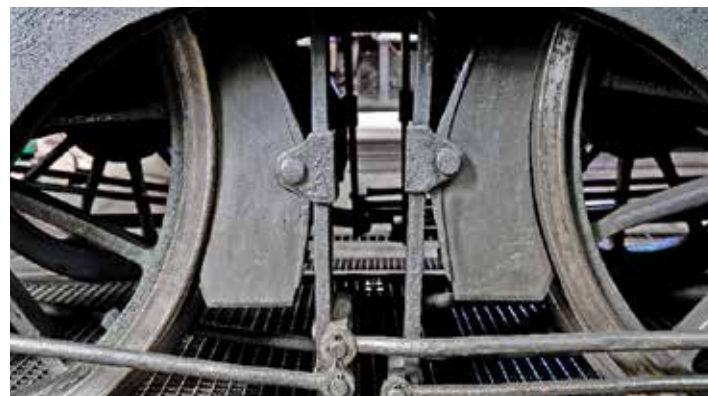
Die Bodenunterkonstruktion war instabil, der Schieber in der Trennwand fehlte. Die Rahmenunterseite war nur im Sichtbereich gefasst, die übrigen Flächen wiesen großflächige Korrosionsbildung auf.

Das rechte Wasserrohr war gebrochen, und die Verbindungsschläuche zur Lokomotive fehlten. Vermutlich Attrappen aus der alten Schausammlung des Technischen Museums Wien sind die vorgefundenen Bremsbacken aus Holz.

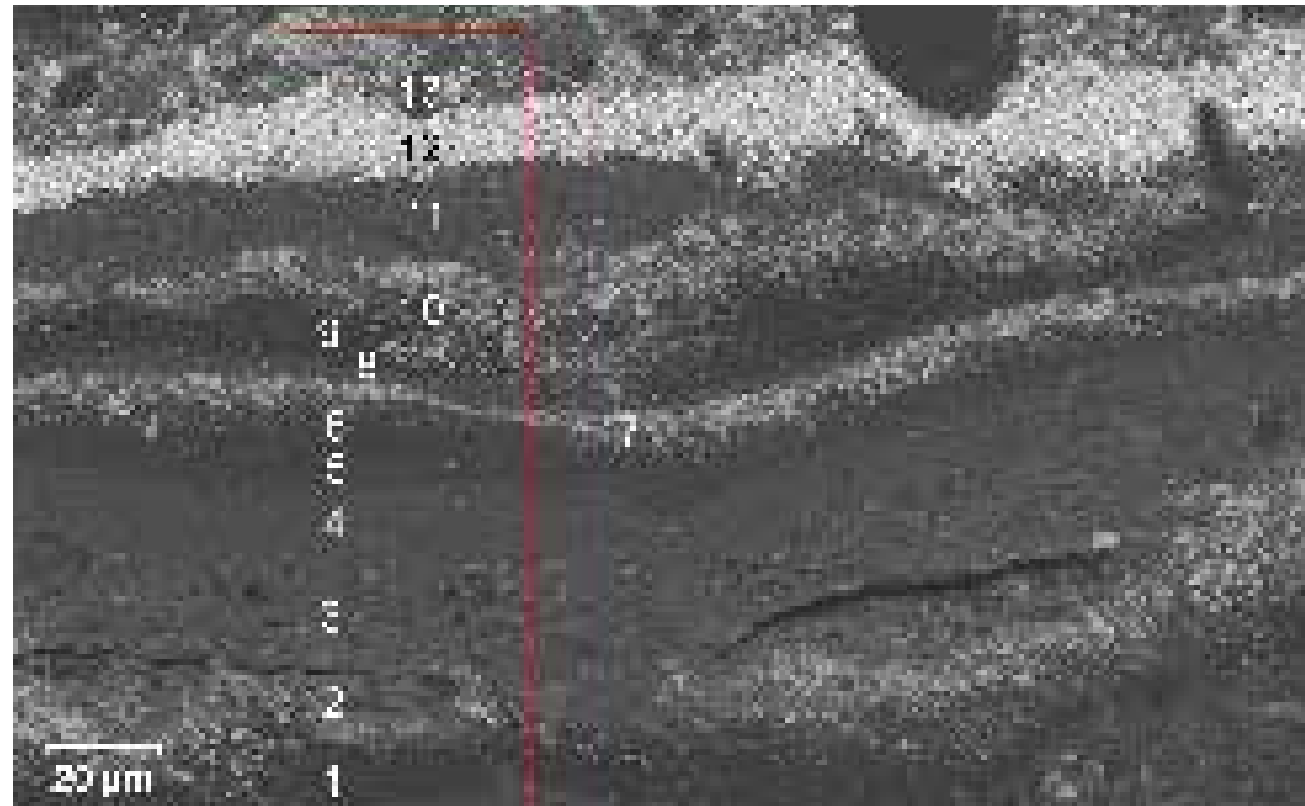
Querschliff einer Probe des Tenders an der rechten Außenseite

Rasterelektronenmikroskopische Aufnahme der Probe. Der Rückstreuerelektronenmodus erlaubt eine von der Ordnungszahl der Elemente abhängige Darstellung. Schwere Elemente wie z.B. Quecksilber im Pigment Zinnober (HgS) (12) werden heller dargestellt als leichte Elemente

risch beschrieben. Die Beschichtung des Tenders wurde einer restauratorisch-naturwissenschaftlichen Untersuchung unterzogen. Hier zeigte sich, dass mehrere Fassungen vorliegen. Das linke Bild zeigt den Querschliff einer Probe von der rechten Außenseite mit roten Zierlinien am Rahmen. Bei dieser Probe konnten zehn unterschiedliche Fassungen mit insgesamt dreizehn Anstrichen nachgewiesen werden. Als älteste Fassung konnte ein schwarzer Anstrich nachgewiesen werden. Schwierigkeiten bei der Interpretation dieses Untersuchungsergebnisses resultieren aus der Tatsache, dass bei diesem Farbschichtpaket der Untergrund nicht vorhanden ist,

d.h. theoretisch sich noch weitere, ältere Fassungen unter Schicht 1 befinden können. Der Querschliff zeigt meist schwarze oder grüne Fassungen. Auffallend ist die rote Schicht 12, die mit Zinnober pigmentiert ist.

- 1 Reste einer schwarzen Fassung mit eingelagertem Staub und Flugrost
- 2 20 µm grün: Mischgrün mit Schwespat und Silikaten als Füllstoffe
- 3 40 µm schwarz: Kohlen schwarz mit silikatischen Füllstoffen
- 4 40 µm schwarz: Kohlen schwarz mit silikatischen Füllstoffen
- 5 20 µm intensives Schwarz: Bitumenanstrich mit wenig Füllstoffen
- 6 10 µm schwarz: Kohlen schwarz mit Quarzmehl
- 7 10 µm grün: Mischgrün mit Schwespat und Silikaten als Füllstoffe
- 8 10 µm schwarz: Kohlen schwarz mit Quarzmehl
- 9 10 µm intensives Schwarz: Quarzmehl mit Kohlen schwarz
- 10 10 µm grün: Mischgrün mit Schwespat und Calzitkreide
- 11 20 µm schwarz: Quarzmehl mit Kohlen schwarz und Eisenoxidpigment
- 12 20 µm rot: Zinnober
- 13 40 µm kräftig grün: Mischgrün, Schwespat, Bologneser Kreide und Ocker, darauf Staubschicht

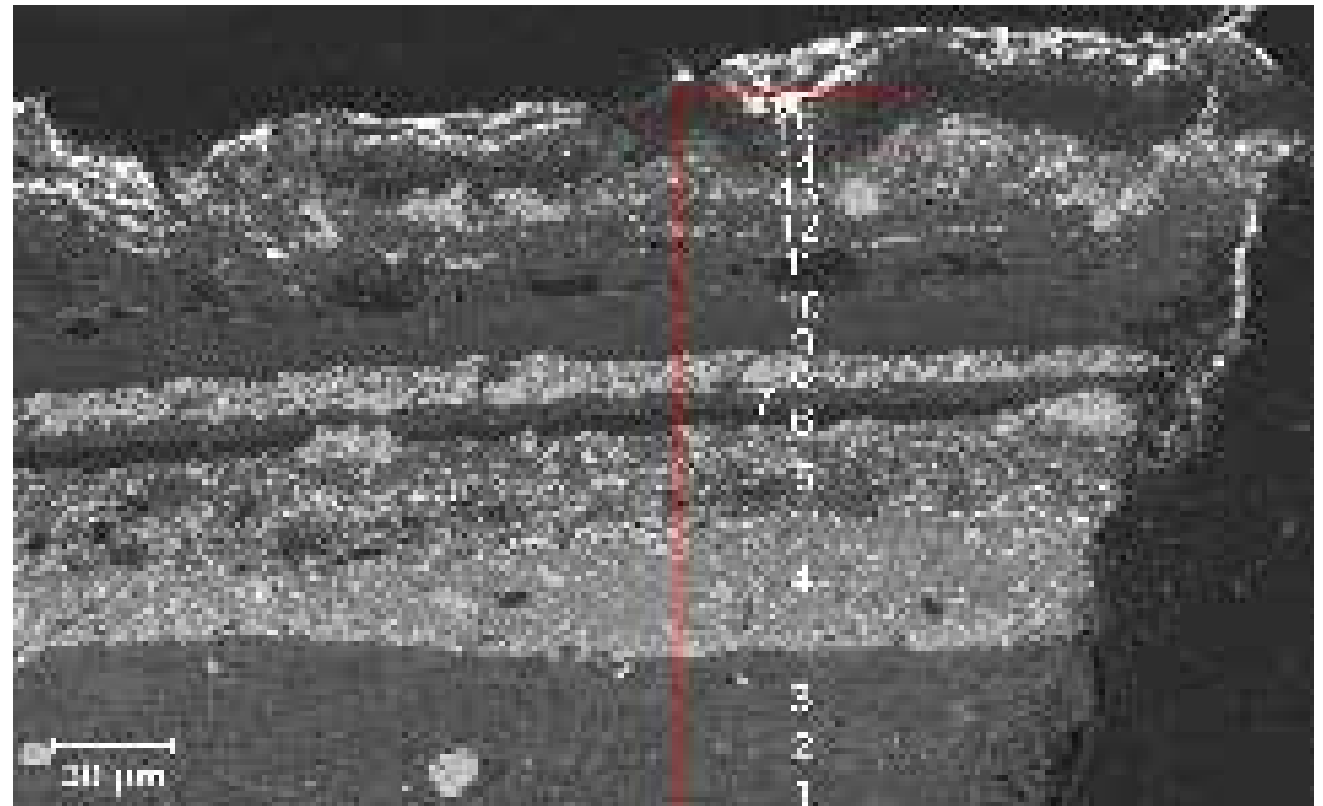
Querschliff einer Probe im vorderen Feld der rechten Außenseite des Tenders

Eine vergleichende Untersuchung einer weiteren Probe von der rechten Außenseite des Tenders zeigt einen stark abweichenden Aufbau, woraus auf eine gegliederte Gestaltung geschlossen werden kann. Der zweite Querschliff zeigt zuunterst eine Ölkreidegrundierung (1) mit einem darauf folgenden schwarzen Anstrich (2), der ein weiteres Mal erneuert worden ist (3 und 4). Erst danach folgen grüne und schwarze Fassungen, wobei die grünen Fassungen stets einen Schutzlacküberzug (6, 9 und 14) aufweisen. Die relativ große Anzahl an Anstrichen führte vor allem in den äußeren Bereichen zu Spannungen, die sich in einer leicht krakelierten Oberfläche bemerkbar machen.

Rasterelektronenmikroskopische Aufnahme (Rückstreuerelektronenmodus) der Probe

- 1 glasig hellbraune ölgebundene Grundierung mit Calzitkreide, Silikaten und etwas Ocker
- 2 10 µm schwarz: dunkle Eisenoxidpigmente, Schwerspat und Kohlschwarz, Bindemittel Öl

- 3 40 µm glasig hellbraune Grundierung wie in Schicht 1
- 4 60 µm schwarz: dunkle Eisenoxidpigmente, Schwerspat und Kohlschwarz, Bindemittel bleisiccativiertes Öl

- 5 50 µm kräftiges Grün: Mischgrün, Schwerspat, Bologneser Kreide, Ocker, Bindemittel bleisiccativiertes Öl
- 6 10 µm dunkler bzw. gedunkelter Schutzlack

- 7 10 µm schwarz: Kohlschwarz, Ocker, Bindemittel bleisiccativiertes Öl
- 8 20 µm grün: Mischgrün mit Schwerspat
- 9 10 µm dunkler bzw. gedunkelter Schutzlack

- 10 20 µm schwarz: Kohlschwarz, Silikate, Ocker, Bindemittel bleisiccativiertes Öl
- 11 30 µm schwarz: Kohlschwarz, Silikate, Ocker, Bindemittel bleisiccativiertes Öl

- 12 20 µm glasige hellbraune Grundierung mit Calzitkreide, Silikaten und Quarzmehl
- 13 40 µm grün: Mischgrün mit Schwerspat und Silikaten
- 14 20 µm dunkler Schutzlacküberzug

- 15 20 µm schwarz: Kohlschwarz mit dunklen Eisenoxidpigmenten
